Fiskevandring forbi veikryssninger i små vassdrag i Sør-Trøndelag, Vannregion Trøndelag

Gjennomgang av eksisterende kartlegging, kvalitetssikring og fremskaffing av nye data for små vassdrag som krysser Statens Vegvesens prioriterte veistreknings i Sør-Trøndelag

Bergan, M.A. 2015. Fiskevandring forbi veikrysninger i små vassdrag i Sør-Trøndelag, Vannregion Trøndelag. Gjennomgang av eksisterende kartlegging, kvalitetssikring og fremskaffing av nye data for små vassdrag som krysser Statens Vegvesens prioriterte veistrekningslinjer i Sør-Trøndelag

NINA Rapport 1141. 93 s. + Vedlegg

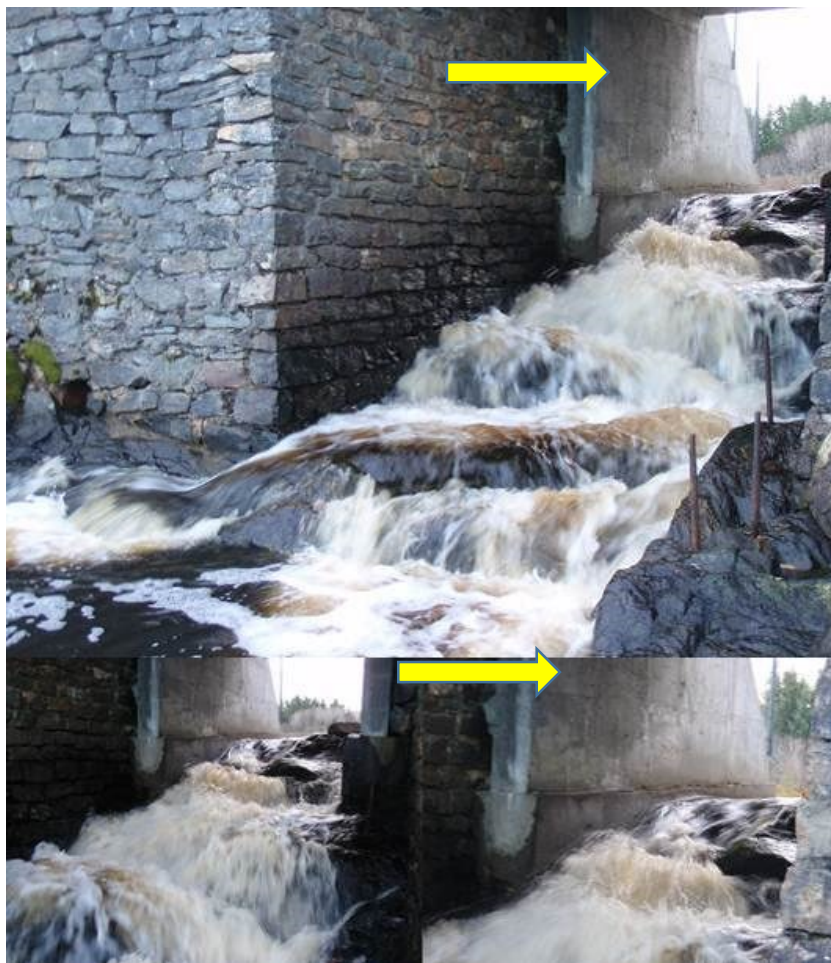
Figur 95. Sterkt vandringshindrende veikrysning under Fv 381. Nylig murt betong langs den ene kulvertensiden (gul pil) har avsmalnet elveløpet, gitt enda høyere vannhastighet og forverret oppgangen ytterligere. Sjørretbestanden i vassdraget kan være tapt. Foto: Morten Bergan.

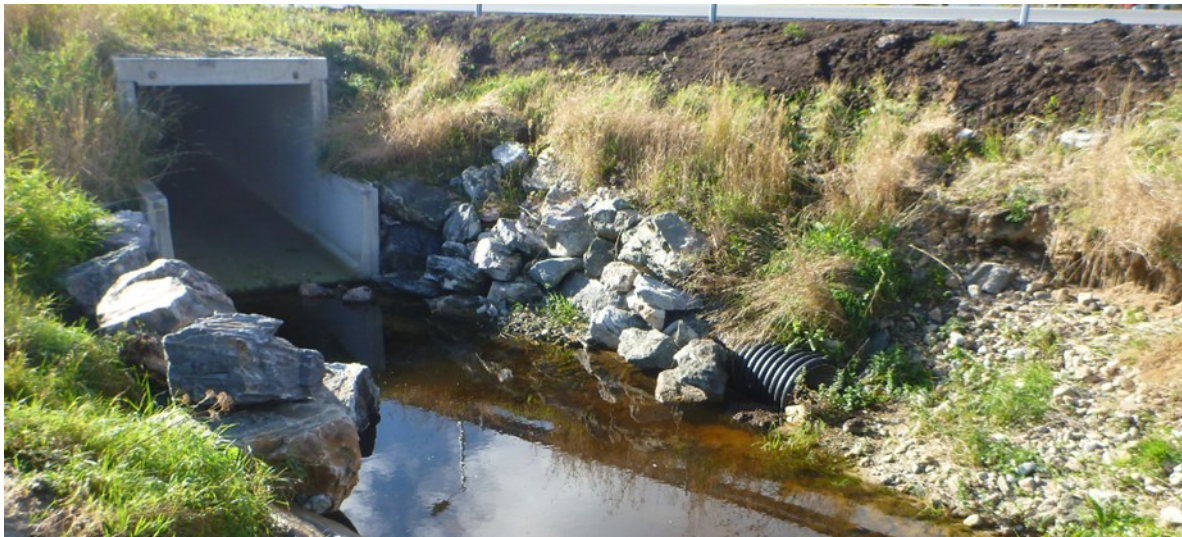
Figur 99. Veikulvert under Fv 714 vi Ervikelva er helt ny, men er ikke fiskeførende på de fleste vannføringer i vassdraget. Foto: Morten Bergan.
